**ENDOMMAGEMENTS DE RÉSIDENCES  
PAR LE GONFLEMENT DE REMBLAIS PYRITEUX ET  
ESSAI DE MESURE DU POTENTIEL RÉSIDUEL DE GONFLEMENT**

**Mémoire de maîtrise ès sciences appliquées**  
**Spécialité : génie civil**

**Caroline Pépin**

**Novembre 2000**

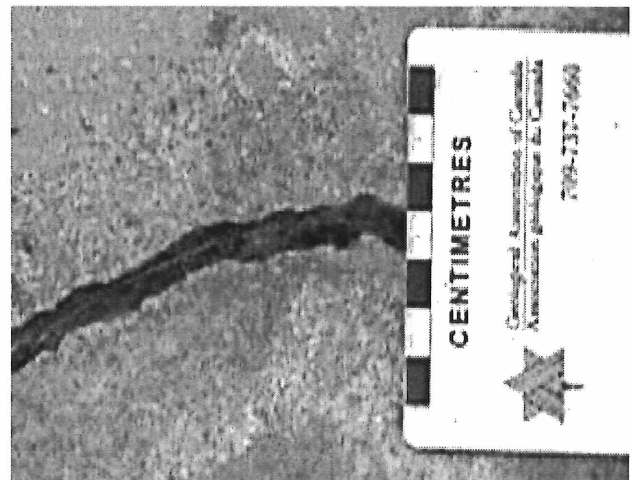
**Figure 3.2 Mesure de l'ouverture d'une fissure**

3<sup>e</sup> étape : l'ouverture moyenne des lèvres des fissures est relevée (voir figure 3.2). L'ouverture des fissures est classée dans l'une des quatre catégories prédéfinies : fine (moins de 1 mm), moyenne (entre 1 et 2 mm), importante (entre 2 et 5 mm) et très importante (plus de 5 mm). Il se peut aussi que le propriétaire ait colmaté les fissures. Il est alors impossible de connaître l'ouverture des fissures à moins qu'elles ne soient réactivées. Il y a deux sortes de matériau de colmatage. Premièrement, il y a les matériaux de nature rigide qui refissure dès qu'il y a un léger mouvement des lèvres de la fissure. Deuxièmement, il y a les matériaux flexibles. Ils peuvent donc suivre les mouvements légers de la fissure.

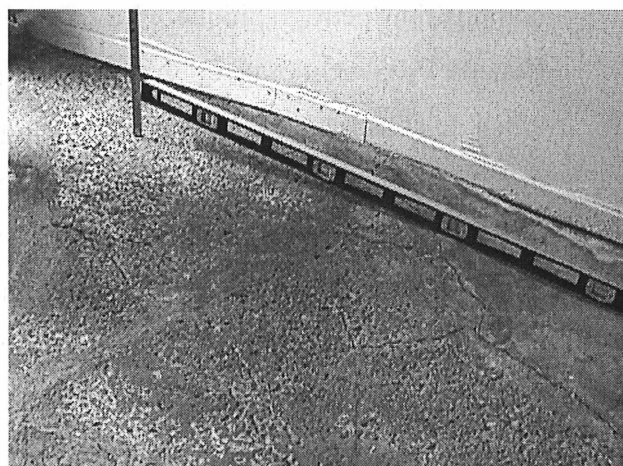
**Figure 3.3 Cristaux blanchâtres (efflorescence) Figure 3.4 Mesure du soulèvement**

5<sup>e</sup> étape : l'amplitude des soulèvements perceptibles est mesurée en mm/m. L'amplitude est d'abord mesurée à l'aide d'un niveau de deux mètres que l'on centre sur la crête de la bosse (voir figure 3.4). Le résultat est ensuite ramené en mm/m linéaire en divisant par deux. Le soulèvement *maximal* est retenu. Il peut y avoir plusieurs autres soulèvements intermédiaires. Il se peut aussi que l'on ressente des soulèvements du plancher à travers le revêtement. Dans ce cas, l'amplitude du soulèvement n'est pas mesurée mais seul l'emplacement du soulèvement est reporté sur le croquis des désordres. Aussi, il peut arriver que le propriétaire ait cassé la dalle de béton à l'endroit du soulèvement pour égaliser son plancher (voir figure 3.5). On mesure alors un

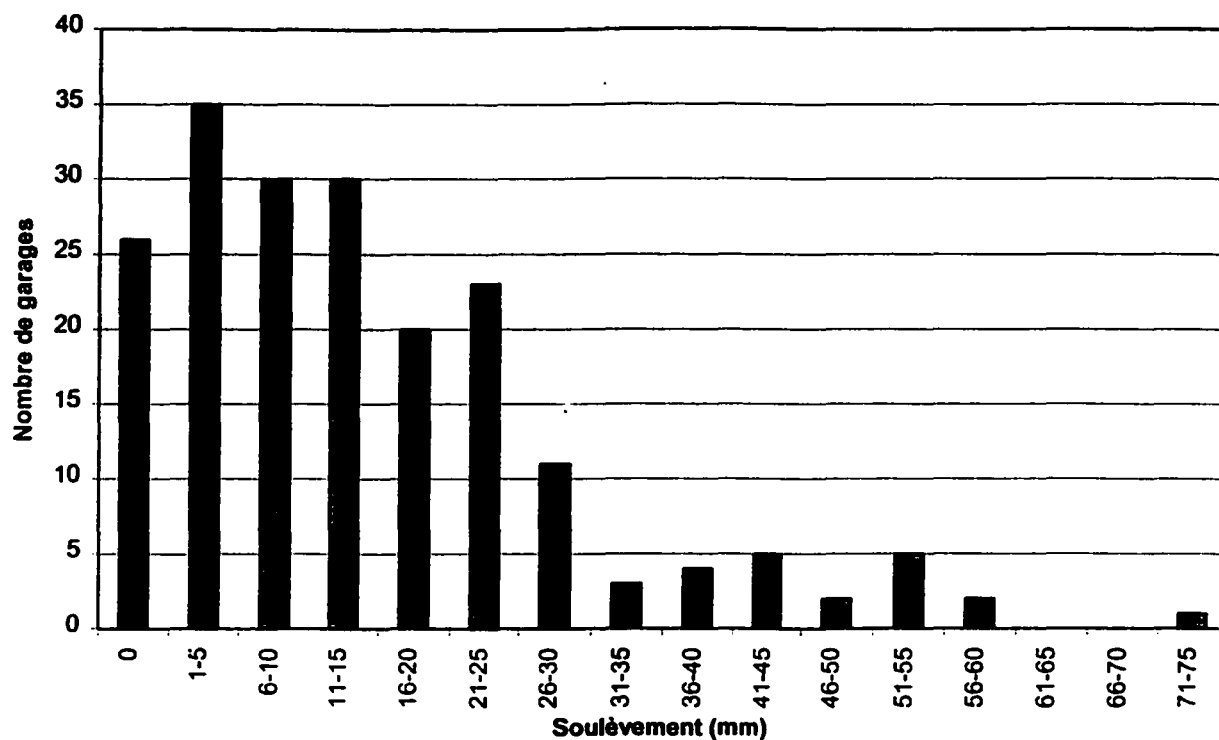
**Figure 5.1 Distribution des soulèvements mesurés dans les garages**

Les soulèvements nuls proviennent des pièces qui ont été déclarées non affectées par un problème de remblai pyriteux. Au garage, on retrouve, pour les cas inventoriés, un soulèvement maximal de 75 mm. La majorité des soulèvements se situent cependant entre 1 et 30 mm. Au sous-sol, le soulèvement maximal observé est de 58 mm. L'intervalle de 1 à 15 mm constitue la zone où il y a le plus grand nombre de soulèvements. Ainsi, l'amplitude maximale des soulèvements au garage est deux fois plus importante qu'au sous-sol. Il ne faut toutefois pas oublier que pour une même pièce, il peut exister une vaste gamme de soulèvements entre le soulèvement nul et le soulèvement maximal mesuré. Lors de la mesure des soulèvements, aucune distinction n'a été faite entre les soulèvements causés par la sulfatation et les soulèvements causés par le gonflement.

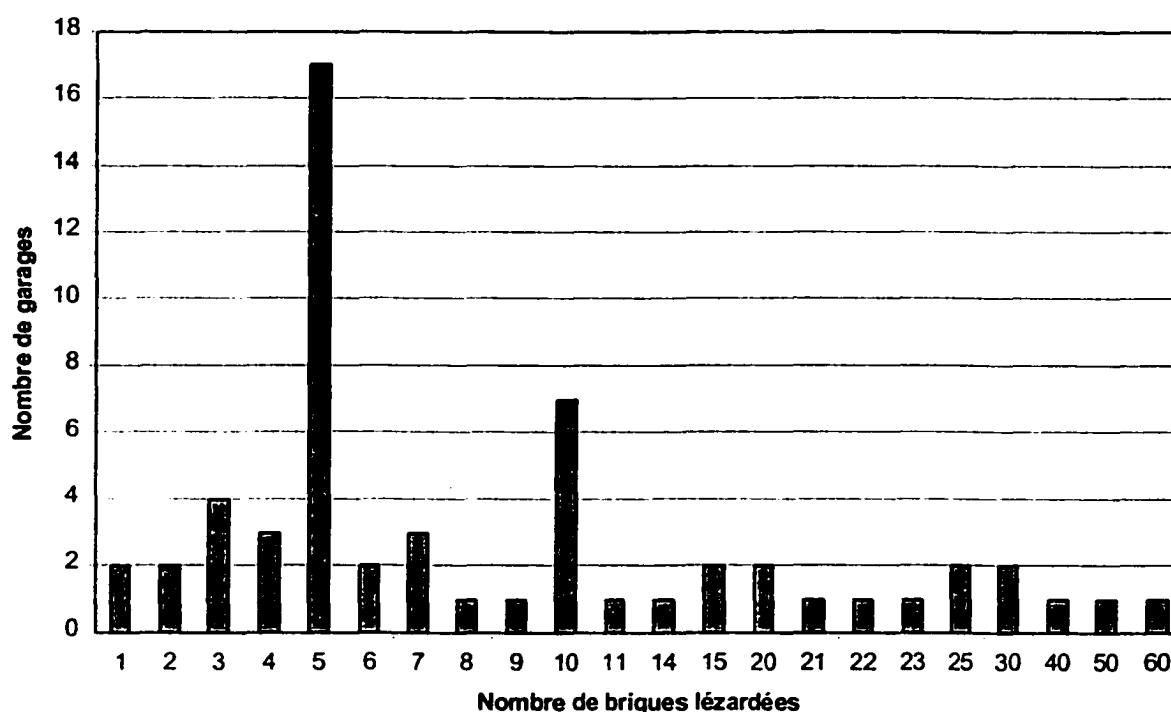
**Figure 5.4 Distribution du nombre de briques lézardées au garage**

La distribution s'étale de 1 à 60 briques lézardées. Sur l'ensemble des 58 garages possédant des briques lézardées, 52 ont un niveau de confiance « très probable » ou « probable ». Ainsi, la présence de briques lézardées peut être reliée à un remblai gonflant. Une lézarde typique consiste en la continuation d'une fissure du mur de fondation dans le mur de briques. Par contre, il ne faut pas oublier que les lézardes dans les briques peuvent être causées par d'autres phénomènes comme les tassements différentiels ou peuvent se retrouver à des endroits de faiblesse comme aux extrémités du linteau de la porte de garage. Effectivement, le linteau peut subir de la flexion

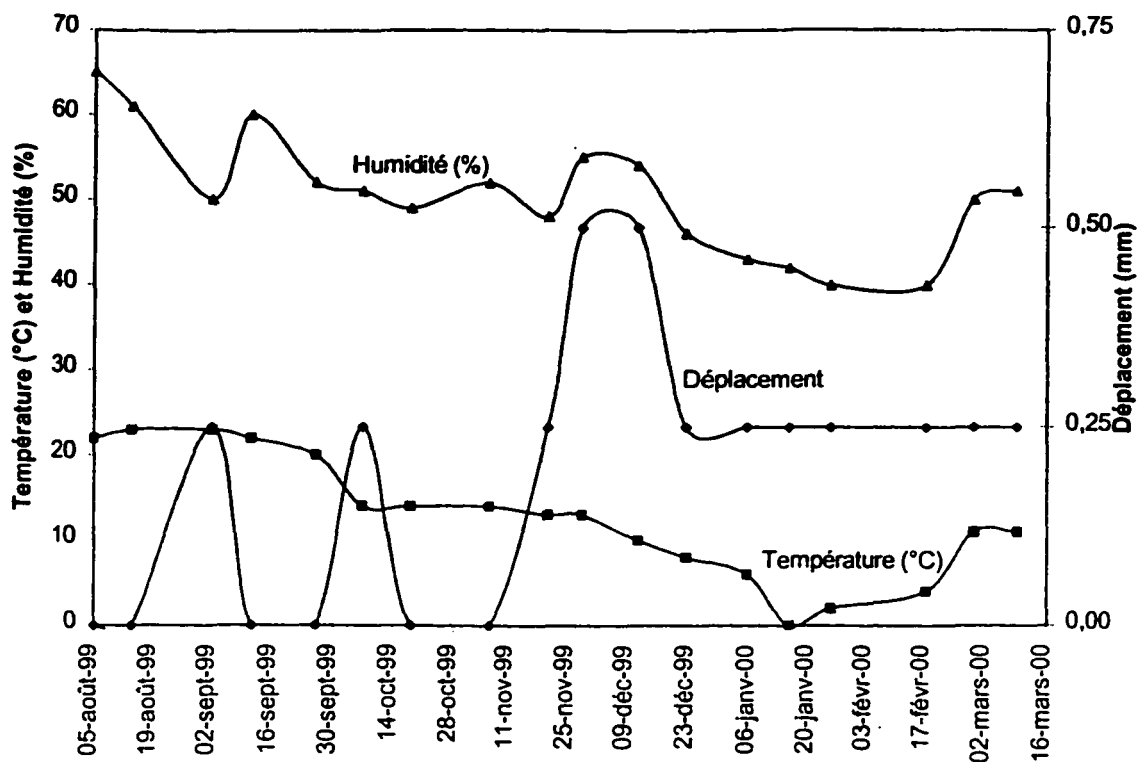
**Figure 6.9 St-Bruno #1 – TaleTell standard – Mesure de l'ouverture de la fissure**

Au début de l'étude, la maison avait 18 ans. La réaction d'oxydation de la pyrite est donc être relativement avancée. Deux fissuromètres Tell-Tale ont été installés. Le premier est un fissuromètre de type standard qui mesure l'ouverture d'une fissure près du mur de côté, mitoyen avec l'extérieur. On constate sur le graphique (figure 6.9) que les mesures varient entre 0 mm de déplacement et 0,50 mm de déplacement entre le 5 août 1999 et le 23 décembre 1999. Par la suite, le déplacement se stabilise à 0,25 mm jusqu'à la dernière mesure prise au mois de mars 2000. Les deux premières variations du déplacement, lorsque les mesures varient de 0,25 à 0 mm de déplacement à deux reprises, peuvent être attribuées au manque d'expérience du propriétaire. Aucune corrélation directe ne peut être faite entre la température, l'humidité et l'ouverture de la fissure.

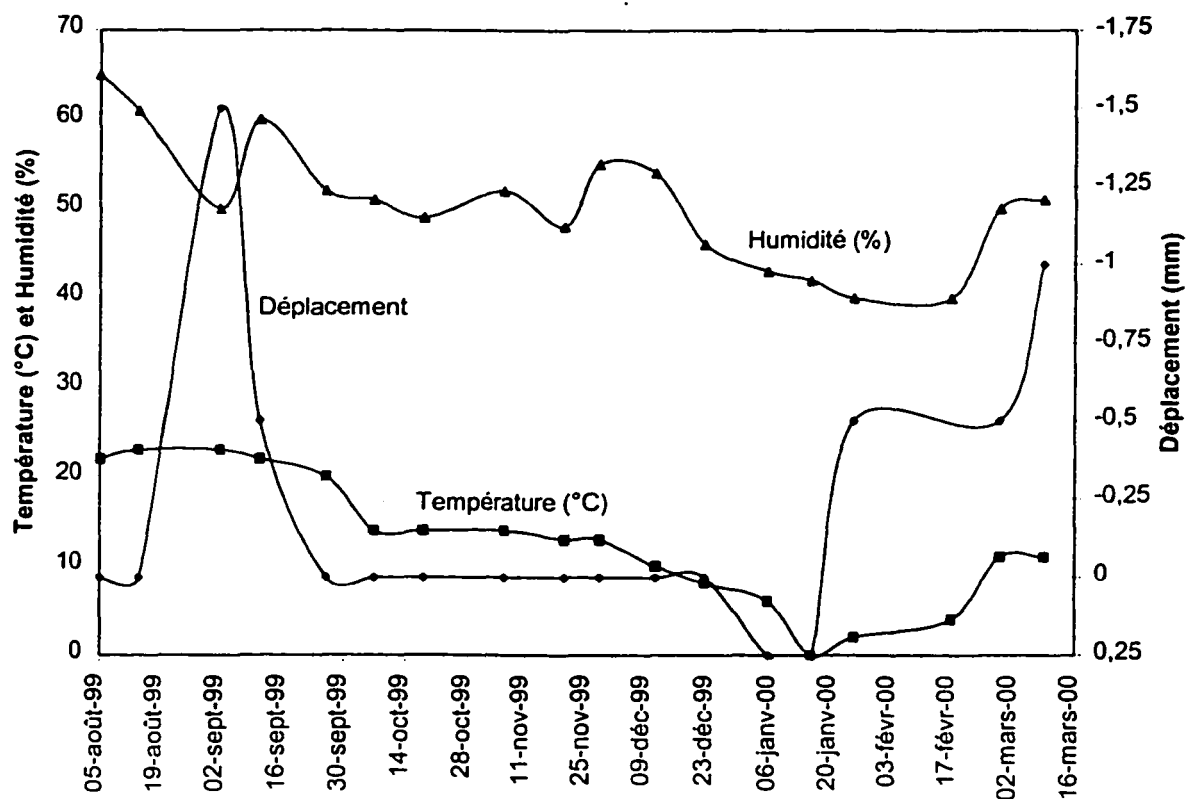
**Figure 6.10 St-Bruno #1 – Tell-Tale de déplacement – Mesure les mouvements de la fondation du garage**

Le deuxième fissuromètre est de type déplacement et est installé à l'extérieur du garage sur une fissure au centre du mur de fondation du garage. Il mesure les mouvements des lèvres de la fissures, l'une par rapport à l'autre. Le graphique (figure 6.10) montre que les déplacements de la fondation ont varié entre 0 mm et 1,5 mm. Le pic s'est produit lors de la troisième lecture. Il peut donc s'agir d'une erreur de lecture durant la période d'adaptation du lecteur. À partir du 15 janvier, le déplacement augmente de 0,25 jusqu'à -1 mm. Le déplacement de la fondation de 0 mm à 0,25 mm peut s'expliquer par une forte baisse de température à l'extérieur, ce qui aurait provoqué la contraction du béton et diminué l'écart entre les deux lèvres de la fissure. En effet, le propriétaire a mentionné que même s'il ne chauffait pas le garage, la température y descendait rarement en-dessous de 0°C sauf lorsqu'il faisait très froid à l'extérieur soit près de -30°C. Au moment où le déplacement était de 0,25 mm, la température dans le garage a chuté à 0°C.

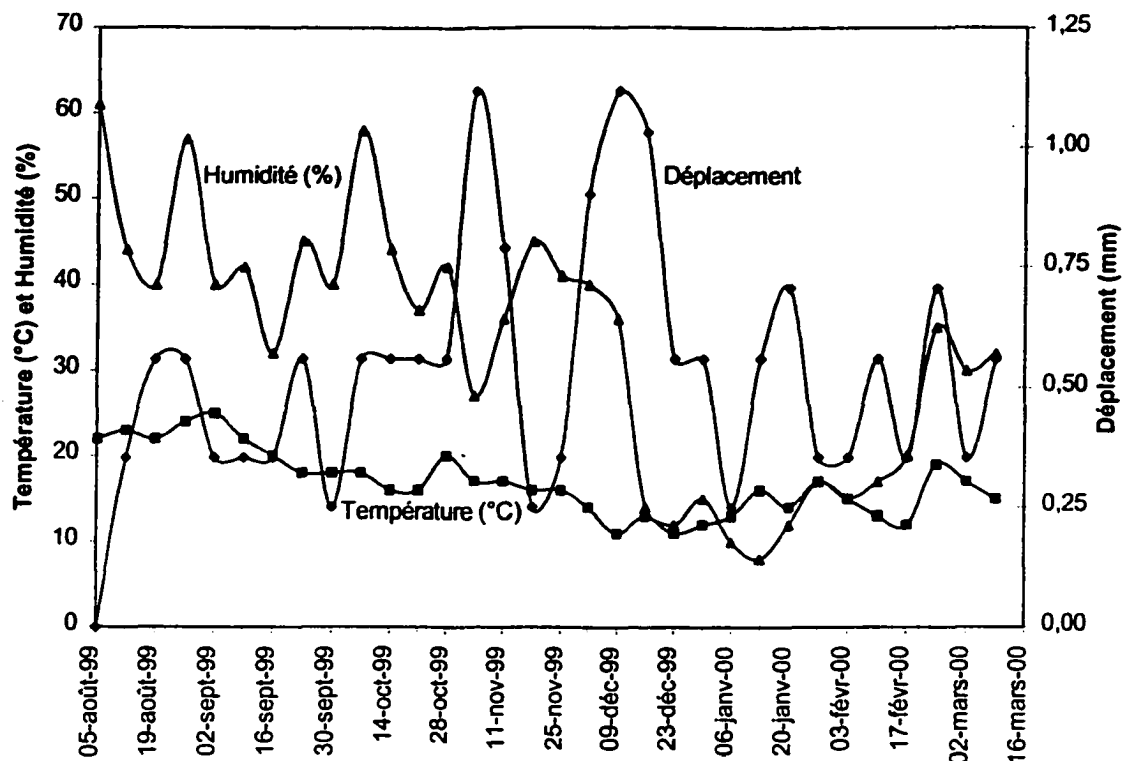
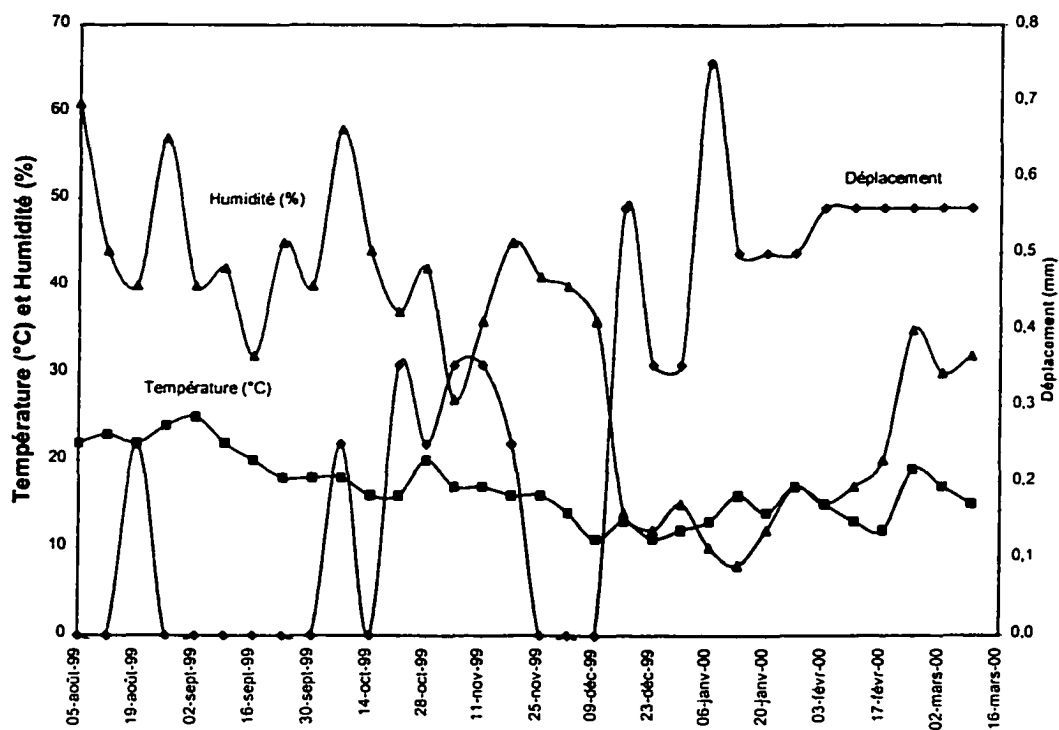
La maison avait 19 ans lors du début de l'étude d'instrumentation. Par contre, les dommages visibles sont minimes car le garage a subi des réparations majeures huit ans avant le début de l'étude. Cependant, on constate qu'il existe encore des poussées provenant du remblai qui est resté inchangé. La nouvelle dalle est par contre armée. Les soulèvements sont donc très faibles. Deux fissuromètres Tell-Tale standard ont été installés. Les deux graphiques associés (figures 6.14 et 6.15) présentent beaucoup de variations d'une lecture à l'autre. Ceci est causé par la faible précision des instruments et par la faible expérience du lecteur. Par contre, après sept mois de lecture, il est quand même possible d'observer un agrandissement de l'ouverture des deux fissures d'un peu plus d'un demi-millimètre. La réaction progresse encore mais à un rythme très faible. Les dommages d'ordre structural ont été réparés en 1991. Les dommages observables au moment de l'étude sont d'ordre esthétique.

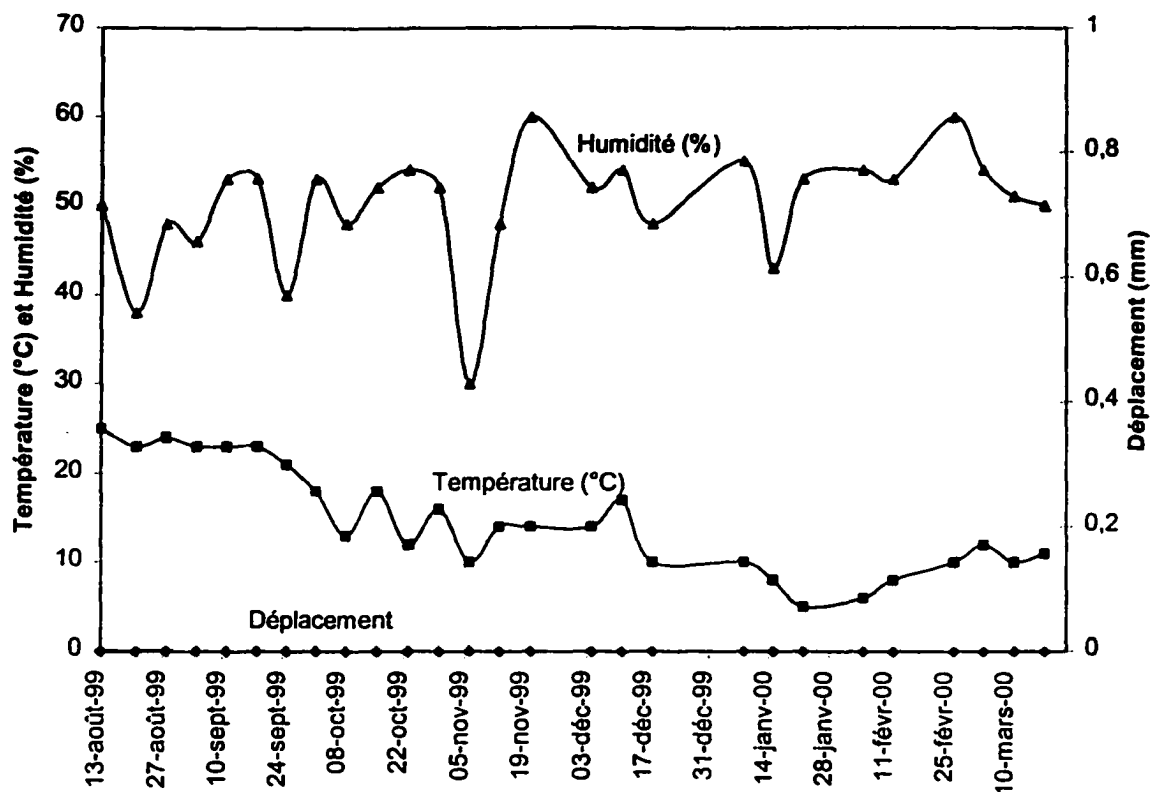
**Figure 6.18 LaPrairie #1 – Tell-Tale standard – Mesure l'ouverture de la fissure**

Les graphiques montrant les résultats d'instrumentation (figures 6.18 et 6.19) sont très différents l'un de l'autre. Celui mesurant l'ouverture de la fissure indique qu'il n'y a eu aucun mouvement durant les sept mois d'observation. Le graphique montrant le soulèvement de la dalle indique qu'il y a eu un mouvement de la dalle vers le haut de 7,2 mm. Le soulèvement de la dalle s'est fait de façon graduelle et indépendamment de la température et de l'humidité. On remarque que les dernières mesures se sont stabilisées à -7,2. En fait, la tige du fissuromètre avait atteint sa course maximale. Lors de la dernière prise de mesure, il était possible d'observer que la surface, du côté de la dalle où la mesure du soulèvement se faisait, était 4 mm plus élevée que la surface de l'autre côté de la fissure. Par contre, au niveau du fissuromètre Tell-Tale, la démarcation était de 1 mm. Cette démarcation de 1 mm peut expliquer l'absence de mouvement de l'ouverture de la fissure. En effet, les deux plaques formant le fissuromètre Tell-Tale étaient coincées par le mouvement vertical de l'une des deux plaques.

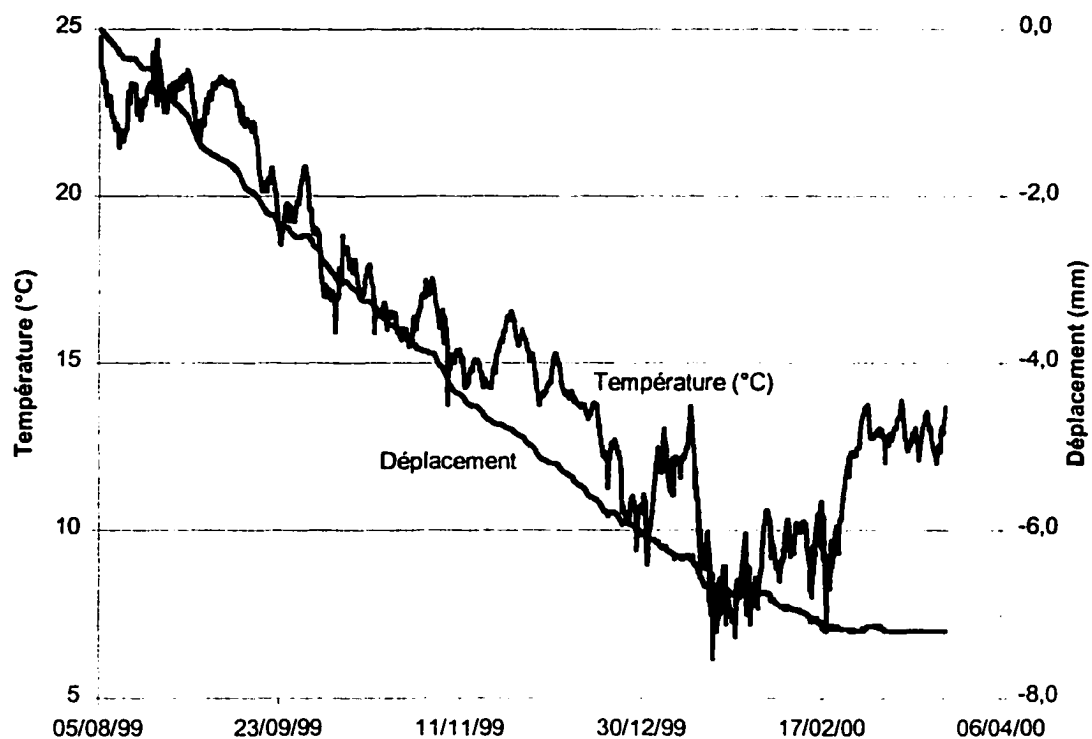
**Figure 6.19 LaPrairie #1 – Fissuro-Logger – Mesure du soulèvement de la dalle .**

La démarcation entre les deux surfaces de chaque côté de la fissure est plus prononcée près du joint dalle-mur qu'à 30 cm de celui-ci. Il peut s'agir d'un phénomène de basculement de la dalle dont le point neutre (pivot) serait à moins d'un demi-mètre du mur de fondation. Ainsi, le soulèvement absolu pourrait être moindre que 7,2 mm. La réaction produisant le gonflement du remblai se poursuit encore à un rythme rapide. Par contre, les poussées du remblai sont plus élevées verticalement puisqu'apparemment, aucune poussée latérale n'a endommagé les murs de fondation. Les dommages sont donc d'ordre esthétique et non structural.

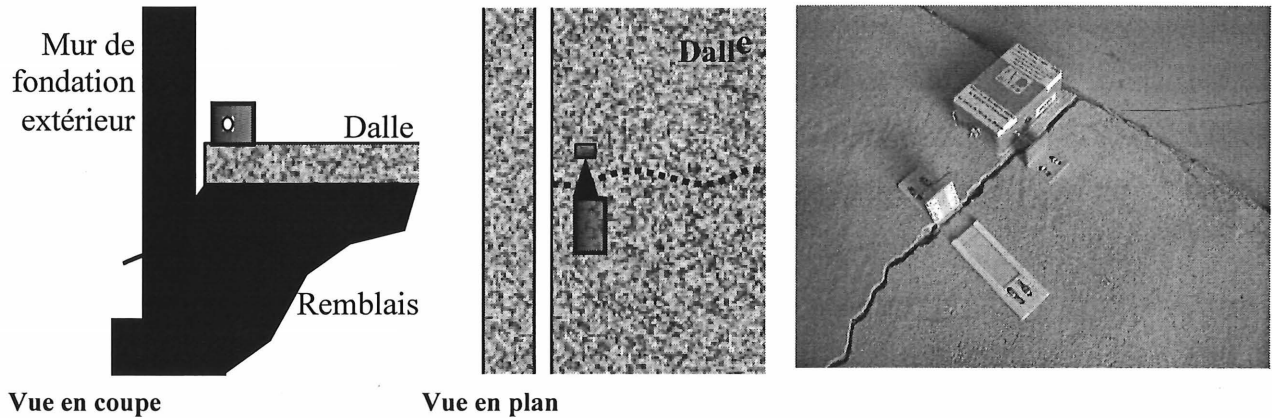
**Figure 6.21** Positionnement du Fissuro-Logger et du Tell-Tale de déplacement de LaPrairie #2

La figure 6.21 montre la position du Fissuro-Logger et du Tell-Tale de déplacement. Le Fissuro-Logger enregistre l'ouverture de la fissure.

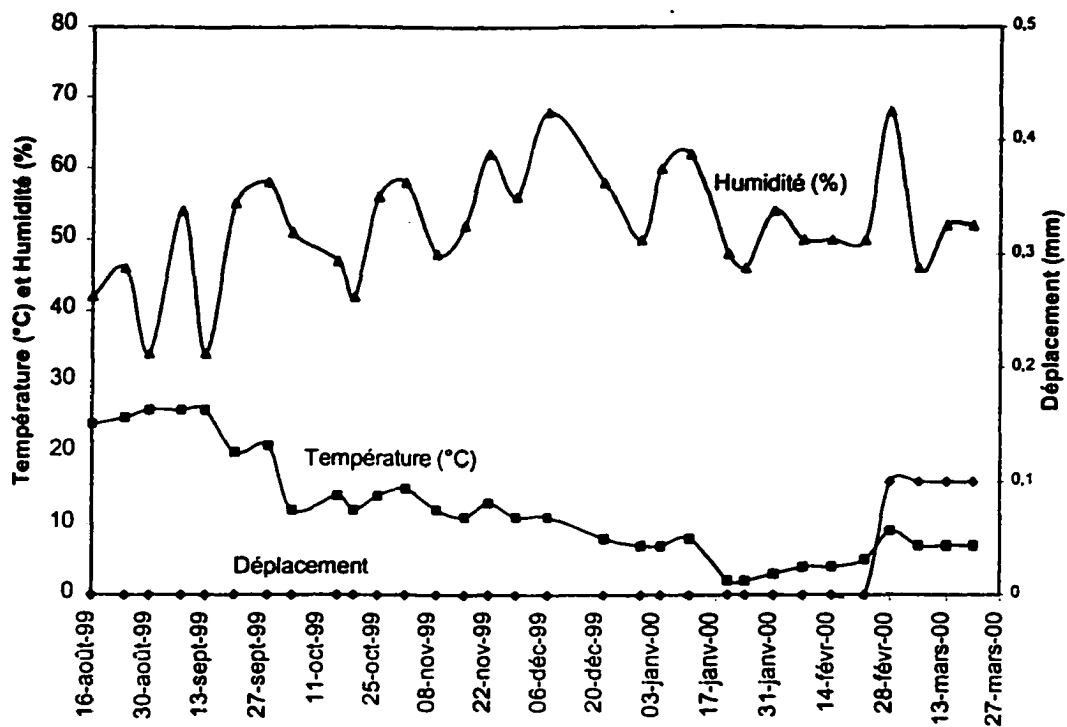
**Figure 6.22 LaPrairie #2 – Tell-Tale de déplacement – Mesure le soulèvement de la dalle**

La maison avait 6 ans au début de l'étude d'instrumentation. Comme dans le cas précédent, deux instruments ont été installés sur la même fissure. Dans le cas présent, le fissuromètre Tell-Tale de déplacement mesure le soulèvement de la dalle au niveau de la fissure et le Fissuro-Logger mesure l'ouverture de la fissure. Sur les graphiques (figures 6.22 et 6.23), on peut voir que la dalle s'est soulevée d'un dixième de millimètre d'un côté de la fissure par rapport à l'autre côté et que la fissure s'est ouverte de 1,7 mm.

Il est normal que le soulèvement ne soit pas très prononcé car les deux sections du fissuromètre sont fixées sur la dalle. Il n'y a pas de section fixée sur un plan neutre. En fait, c'est la différence de soulèvement se produisant de chaque côté de la fissure qui est mesurée. Si la dalle se soulève de la même hauteur de chaque côté de la fissure, aucun soulèvement n'est mesuré.

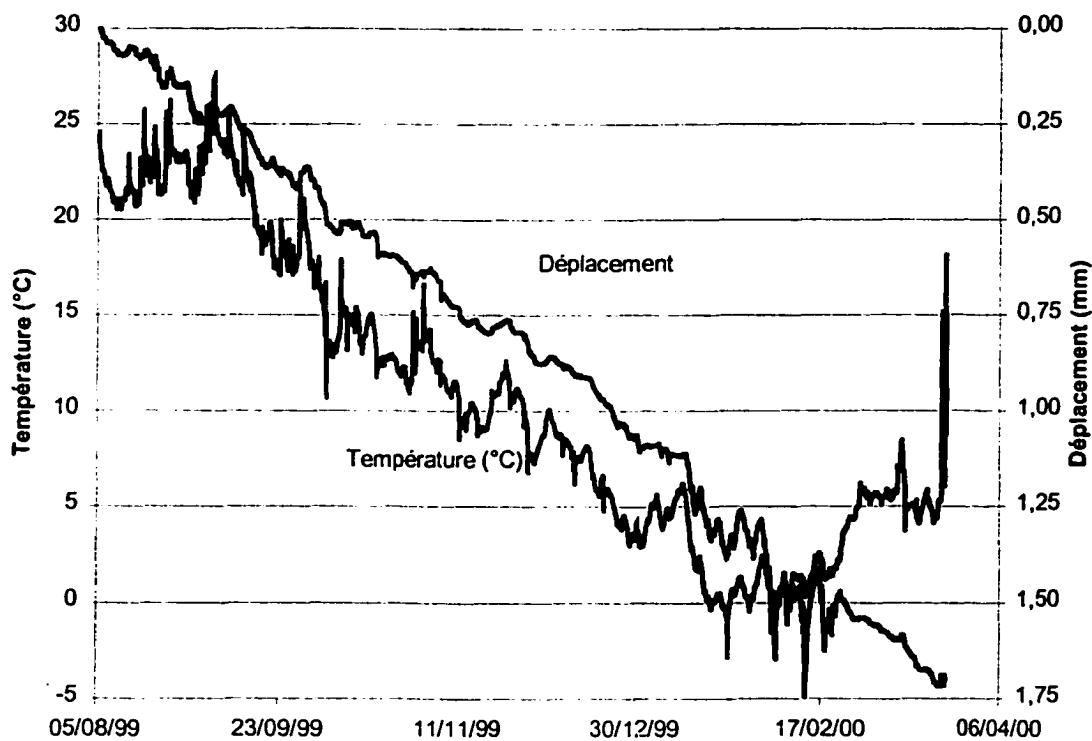
**Figure 6.23 LaPrairie #2 – Fissuro-Logger – Mesure de l'ouverture de la fissure**

L'ouverture de la fissure a beaucoup varié du 3 février 2000 au 23 février 2000. Elle a varié entre 1,42 mm et 1,75 mm. Cette oscillation n'est pas très bien expliquée. Elle peut provenir d'une perturbation extérieure. L'effet de la température dans le garage est très minime sur le changement de l'ouverture de la fissure. À la fin février, lorsque la température a commencé à augmenter, l'ouverture de la fissure a continué de s'ouvrir au même taux que lors des mois précédents (pente de la courbe constante). Il est possible d'observer une diminution de l'ouverture de la fissure lorsque la température augmente et un agrandissement de l'ouverture de la fissure lorsque la température baisse. Cette variation de l'ouverture de la fissure en fonction de la température est très faible et se reflète plus comme un «bruit de fond». La réaction se poursuit à un rythme faible à moyen au niveau de la fissure étudiée. Ici aussi, il n'y a aucune fissure dans les murs de fondation. Les dommages sont donc d'ordre esthétique et non structural.

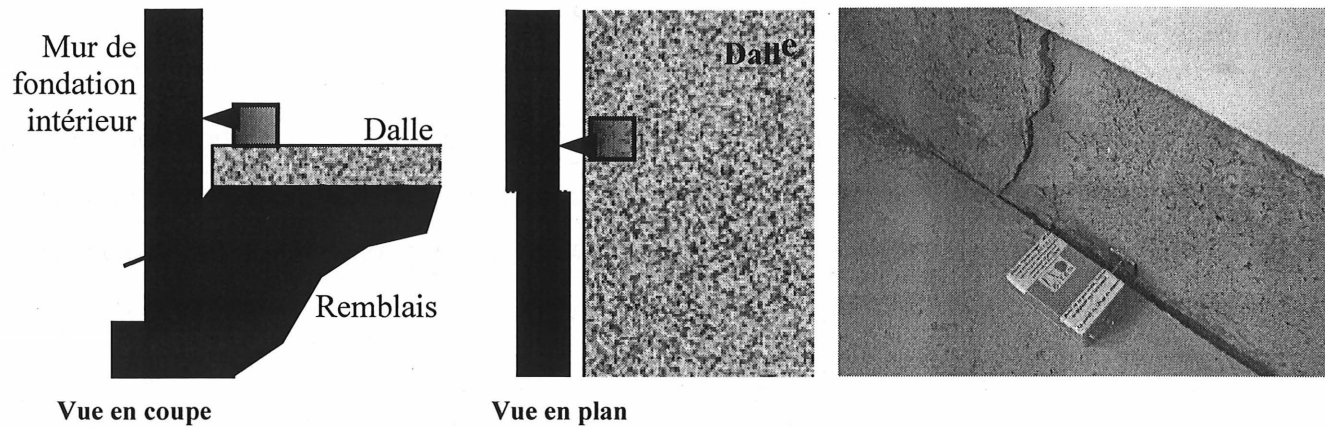
**Figure 6.25** Positionnement du Fissuro-Logger de Boucherville

La figure 6.25 montre la position du Fissuro-Logger. Celui-ci enregistre les déplacements du mur de fondation. Les figures 6.26, 6.27 et 6.28 montrent les photos des instruments installés.

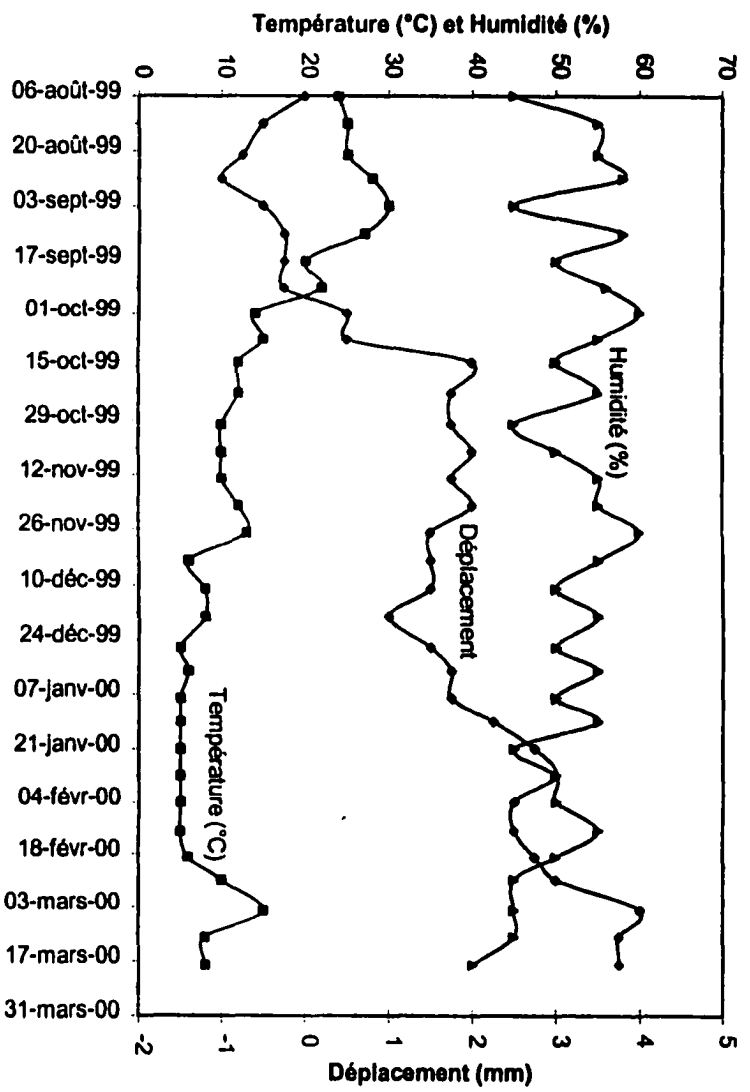
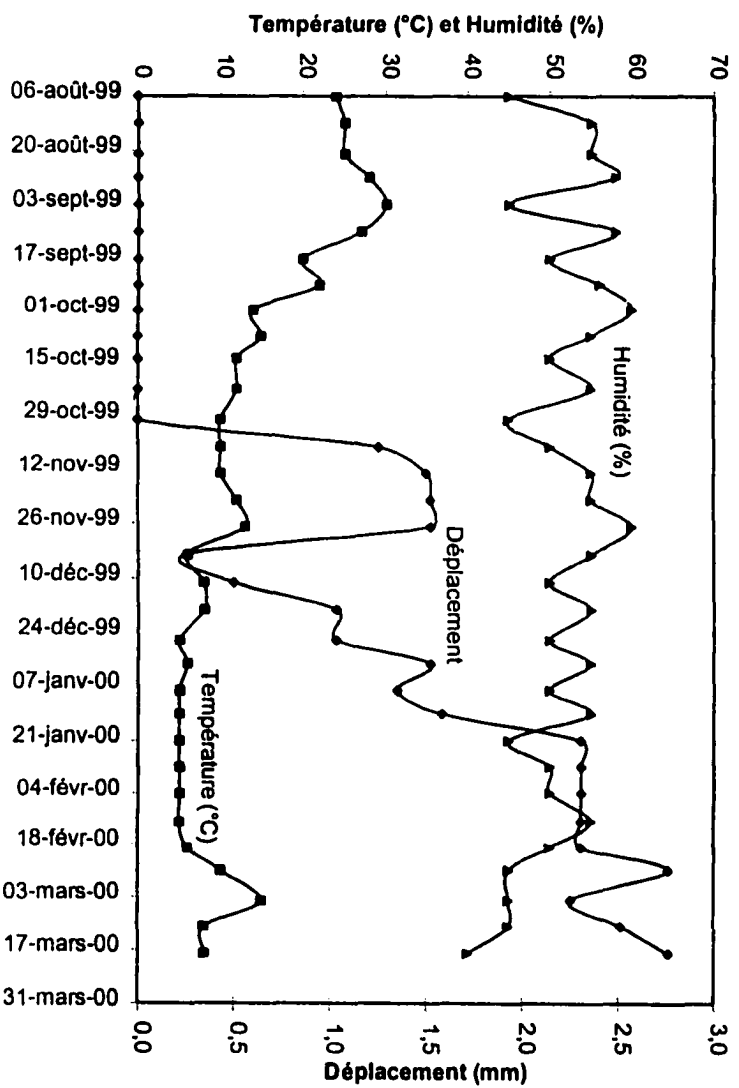
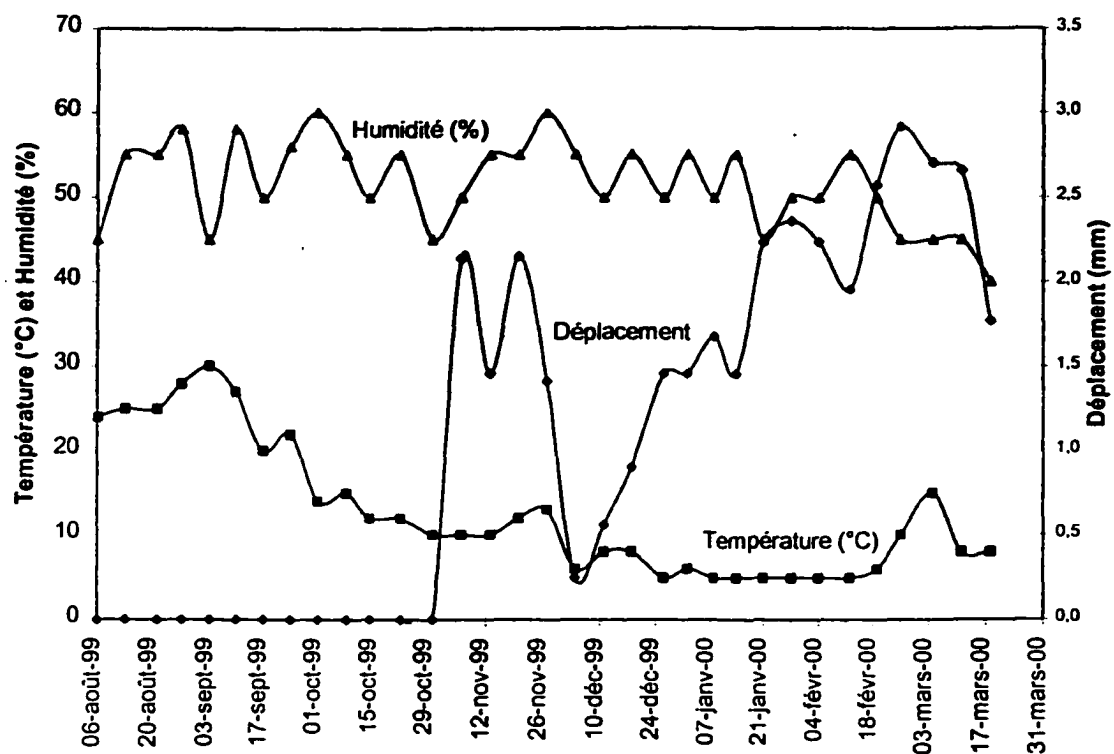
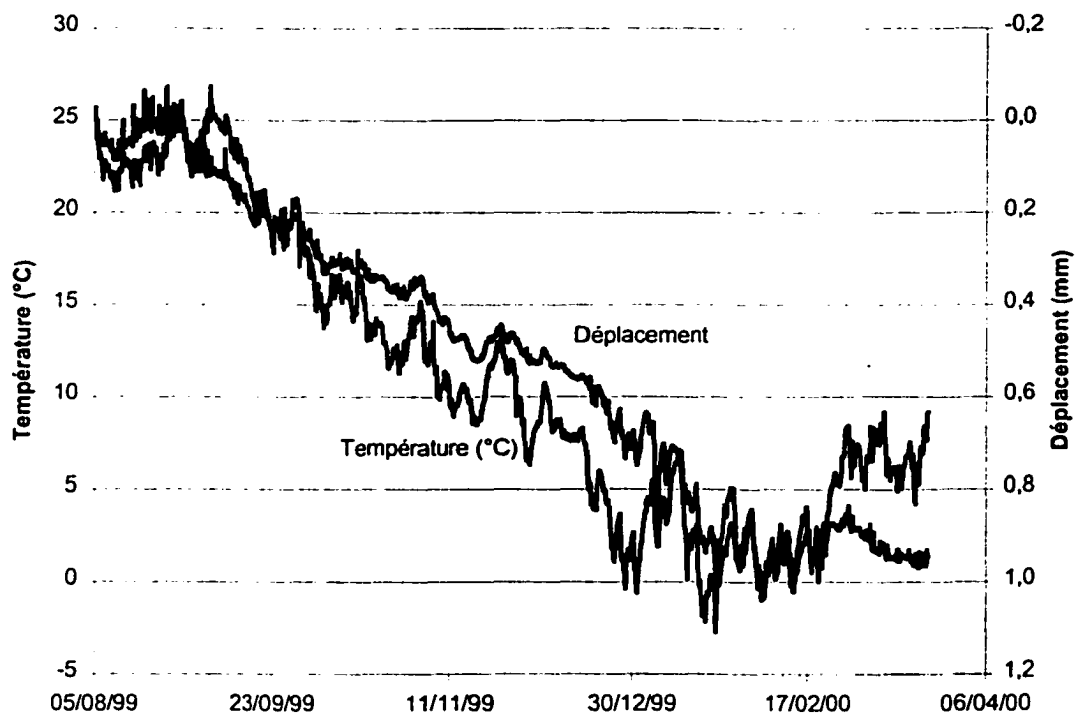
Cette maison possède les dommages les plus accentués des cinq maisons étudiées. Quatre instruments ont donc été installés : un Tell-Tale de surface, un de coin, un standard et un Fissuro-Logger. Les graphiques montrant les mouvements mesurés sont présentés aux figures 6.29 à 6.32. Près du mur de fondation intérieur, le soulèvement de la dalle est d'environ 4 mm en sept mois. L'ouverture de la fissure près du mur extérieur s'est accentuée d'environ 2,5 mm. La fissure au coin avant de la fondation a bougé d'environ 3 mm. Le mur de fondation intérieur a été déplacé d'environ 1mm.

Il faut prendre en considération que le déplacement du mur de fondation intérieur a été influencé par l'effet de la température. Le fissuromètre est installé sur la dalle de béton pour mesurer le déplacement du mur de fondation. Ainsi, lorsque la dalle se contracte au froid, le fissuromètre enregistre la contraction de la demi-largeur de la dalle en plus des mouvements du mur de

fondation. Les mouvements du mur de fondation sont perceptibles lors des deux derniers mois de mesure. Effectivement, du 5 février au 28 février 2000, on observe une augmentation de température de 0°C à 8°C. Durant la même période de temps, le mur s'est déplacé de 0,15 mm. Par contre, lorsque la température s'est mise à osciller aux alentours de 7°C, le mur s'est redéplacé de 0,1 mm.

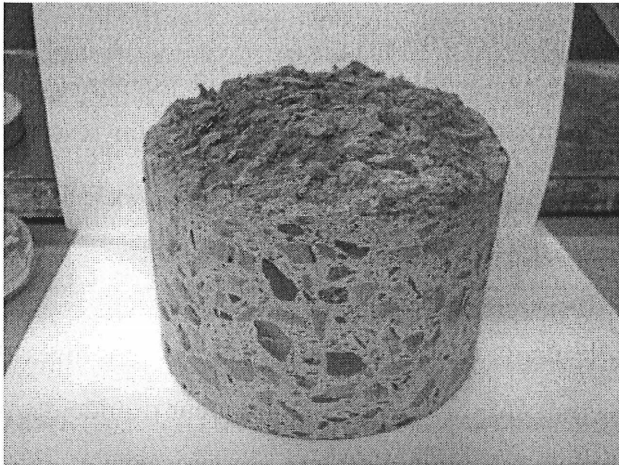
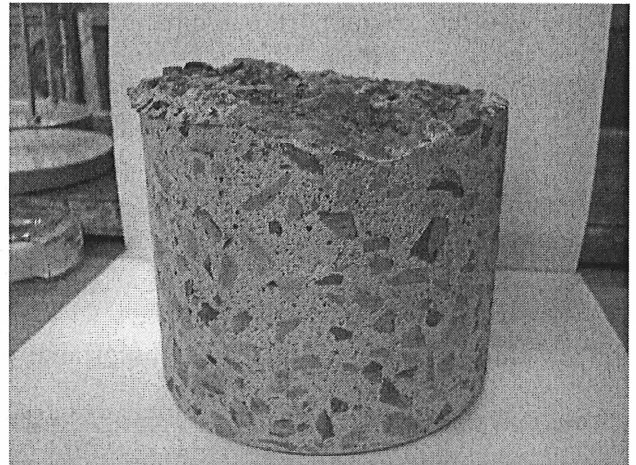
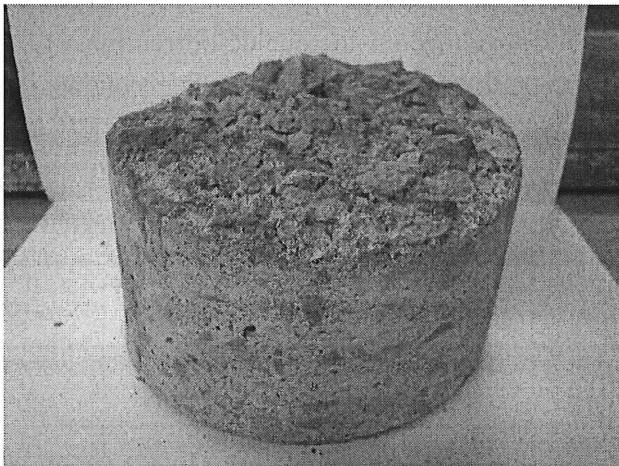
Chacune des trois carottes de béton fait l'objet d'un examen visuel afin de déterminer sa qualité, son épaisseur, la présence de sulfatation et de décoloration etc. La description des trois carottes est donnée au tableau 7.1. Les figure 7.1, 7.2 et 7.3 montrent l'aspect du béton carotté.

<b>Observations</b>	<b>Localisation des résidences</b>		
	<b>LaPrairie #1</b>	<b>LaPrairie#2</b>	<b>Boucherville</b>
Qualité générale du béton	Bonne	Bonne	Bonne
Epaisseur (mm)	90	110	70 à 80
Revêtement	Peinture	Peinture	Aucun
Porosité du béton	-	Grande porosité; vide de 2 mm Ø	Grande porosité; vide de 5 mm Ø
Présence de :			
- sulfatation	Non	Très peu	Non
- oxydation	Non	Non	Non
- minéraux secondaires	Non	Non	Quelques cristaux sous la dalle
Etat des granulats du béton	Beaux	Beaux	Beaux
Base de la dalle	5 mm un peu jaunâtre	Bon état	Bon état
Présence d'un polythène	Non	Non	Non
Matériaux collés sous la dalle	Granulats du remblai et mini copeaux de bois	Un gros copeau de bois	-
Dessous de la dalle	Pointes des granulats du remblai un peu blanchâtre	-	-

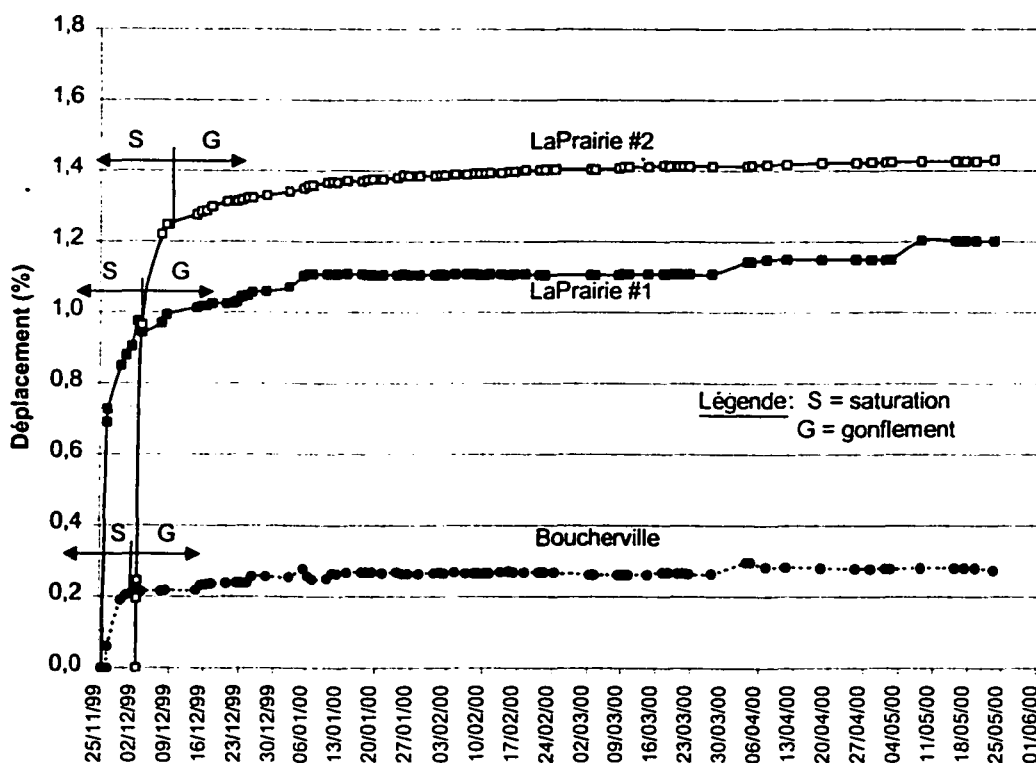
**Figure 7.8 Essai de gonflement résiduel en chambre humide (lecture visuelle)**

À la figure 7.5, on peut remarquer que les courbes de LaPrairie#1 et Boucherville possèdent un plateau. Le remblai de LaPrairie#1 a cessé de gonfler le 6 janvier 2000 tandis que le remblai de Boucherville a cessé de gonfler le 14 janvier 2000. Il est difficile de croire que le gonflement de ces deux remblais aurait arrêté parce que toute la pyrite présente aurait été oxydée et que la réaction de gonflement soit terminée. Il s'agit plutôt d'une saturation excessive des échantillons. Une trop grande quantité d'eau se trouvait dans les contenants en plastique, ce qui aurait saturé les échantillons. L'apport en oxygène dans le moule était grandement réduit et empêchait l'oxydation de la pyrite de se produire. Le niveau d'eau dans les contenants en plastique a été ajusté pour que seule la base des moules trempe dans l'eau. Ceci a permis au remblai de LaPrairie #1 de reprendre le gonflement le 3 avril 2000. Pour ce qui est du remblai de Boucherville, le gonflement s'est mis à osciller sans se stabiliser.
